# Projeto para Estruturação da PPP de Iluminação Pública Timon/MA Situação Técnico-Operacional

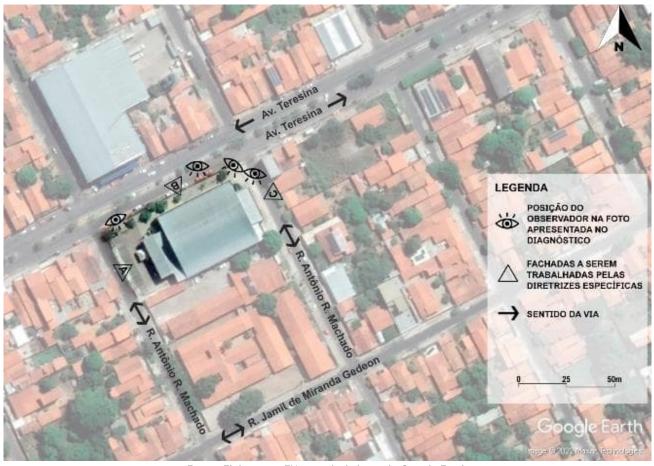
Figura 1 – Contexto urbano do Centro da Juventude Francisco Carlos Jansen

O Centro da Juventude Francisco Carlos Jansen está situado na Avenida Teresina, no bairro Parque Piauí. O local, que agrega funções esportivas, culturais e sociais, faz parte de uma iniciativa que nasceu na década de 1970 a partir de uma reunião de um grupo de jovens timonenses interessados em práticas esportivas e recreativas. Estes jovens deram origem à Fundação Cidadania. Com o intuito de criar um espaço para agregar essas atividades, a prefeitura doou um terreno para a comunidade em 1986. Nesse foi construída a primeira sede do centro da juventude, um ginásio, ainda de dimensões modestas. Seguindo o projeto do arquiteto Júlio Medeiros, o local passa por uma profunda intervenção. Hoje o espaço, inaugurado em 2018, possui 3,5 mil metros quadrados de área construída e dispõe de aulas de música, coral, dança, vôlei, ginástica, teatro, futebol, capoeira, skate, futsal e bike-cross, para crianças, jovens e adultos do município. O nome do local é uma homenagem a Francisco Carlos Jansen, figura pública da cidade, falecido em 1990.

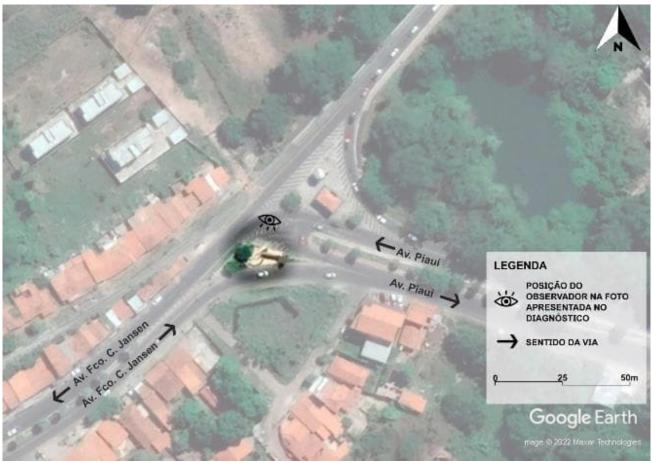
Figura 5 – Contexto urbano do Letreiro "Timon"

Situado em um dos acessos da cidade, no cruzamento das Avenidas Piauí e Francisco Carlos Jansen, na chegada da Ponte Metálica João Luís Ferreira, o letreiro indica o nome do município de Timon. O monumento possui uma estética pós-moderna<sup>10</sup>, com uso de elementos escultóricos em vermelho e características tipográficas na mesma cor. Também faz parte do conjunto esculturas de capivaras, muito presentes na fauna da cidade. O entorno é composto por edificações diversificadas, comerciais e residenciais, e possui grande movimento, tanto no período noturno quanto diurno.

Devido à sua conformação, a IP tem pouca interferência na leitura do bem. Adicionalmente, não foram identificados equipamentos de iluminação especial destinados a valorização do letreiro.

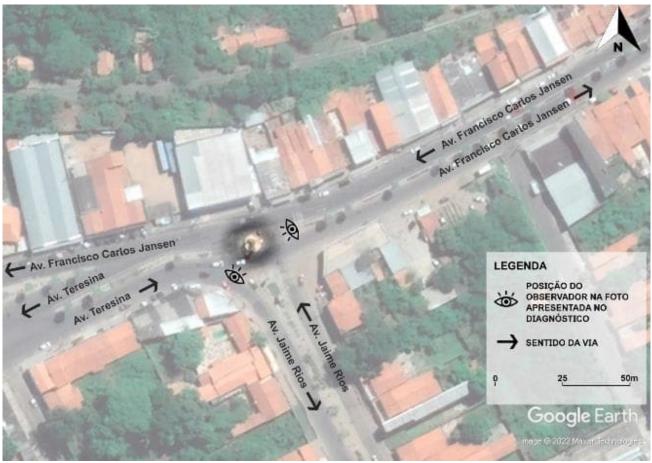
Figura 7 – Contexto urbano do Memorial

Situado em um local de intensa atividade comercial, entre as Avenidas Francisco Carlos Jansen, Jaime Rios e Teresina, está o monumento em homenagem aos artesãos locais. O tributo está disposto em uma rotatória e é composto por uma escultura de concreto de um mestre "pilãozeiro" esculpindo um pilão no seu torno. A localização privilegiada da estátua reforça a importância desse tipo de artesanato na região, reconhecido não só no estado do Maranhão, mas internacionalmente. A atividade também é uma importante fonte de renda para os cidadãos, movimentando a economia da cidade devido a posição de relevância no artesanato de Timon. No município são produzidas várias peças de madeira como tábuas de carne, bancos, placas, cadeiras, além dos famosos pilões.

Considerando a caixa larga da via, a implantação em rotatória, e a inexistência de obstáculos visuais, todos os ângulos da escultura podem ser observados a partir das Avenidas que a margeiam e dos respectivos passeios pedonais. Não foram identificados equipamentos de IE voltados para o destaque da escultura, contudo, é possível visualiza-la no período noturno devido a influência da IP.

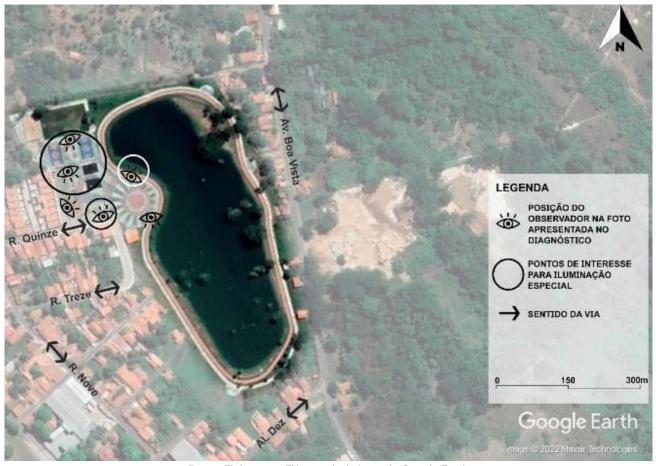
Figura 9 – Contexto urbano do Parque Ambiental Sucupira

Inaugurado em 30 de dezembro de 2020, o Parque Ambiental Sucupira possui 7 hectares e está localizado no bairro Boa Vista, região norte da cidade em uma área de uso predominantemente residencial. O nome Sucupira também faz alusão a localização, já que o mesmo está inserido no loteamento homônimo. Primeiro parque ambiental da cidade, agrega áreas de lazer e contemplação com a preservação da fauna e flora do local, já que a área integra a Área de Proteção Ambiental – APA da Sucupira. O parque segue uma linha contemporânea e funcional, destacando a natureza presente na região. O equipamento e ocupado por pista de ciclismo, pista de skate, áreas de estar, pergolados, quadras poliesportivas, pistas para caminhadas, parque infantil e estacionamento. O local conta, também, com uma lagoa para a contemplação dos visitantes. Essa diversidade de atividades reforça o caráter plural do espaço, criado para toda comunidade timonense.

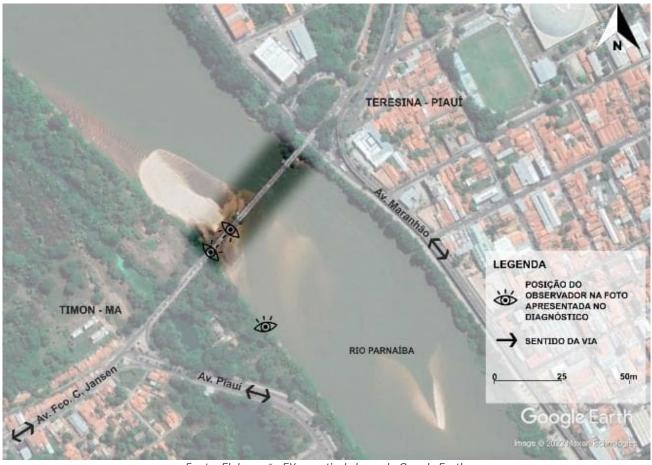
Figura 11 – Contexto urbano da Ponte Metálica João Luís Ferreira

Cartão postal das cidades de Timon e Teresina, situada sob o Rio Parnaíba, a Ponte Metálica João Luís Ferreira é um elemento de ligação entre os estados do Maranhão e Piauí. O equipamento foi criado com intuito de fomentar o desenvolvimento da região, junto a novos ramais ferroviários no início do século XX. As obras iniciaram na década de 1920, sendo idealizadas pelo engenheiro alemão Germano Frank e acompanhadas pelo engenheiro brasileiro Ramiro Ferreira. Apesar das primeiras peças e materiais chegarem na área em 1922 a obra teve sucessivos atrasos e foi inaugurada somente em 1939, pouco tempo antes do declínio do transporte ferroviário. O nome foi uma homenagem póstuma ao engenheiro João Luís Ferreira, que apoiou a construção do equipamento. Nas décadas seguintes a ponte passou a receber carros de forma improvisada, até a década de 1970, quando foi convertida oficialmente em rodoferroviária. O objeto passou por outras intervenções de reforço estrutural e criação de passarela para pedestres e bicicletas. Foi tombada pelo IPHAN devido ao seu valor cultural.

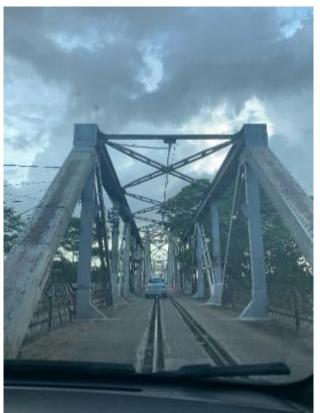
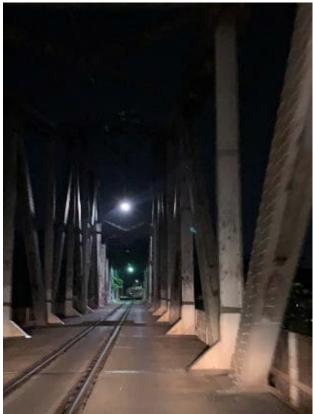
A ponte carrega equipamentos de IP voltados para a sua circulação interna e no momento da visita técnica noturna, muitos não se encontravam em funcionamento. Desse modo, no cenário noturno, foram identificadas muitas regiões sombreadas ao longo da extensão do equipamento urbano, e devido à falta de equipamentos de IE, a ponte não se destaca na paisagem.

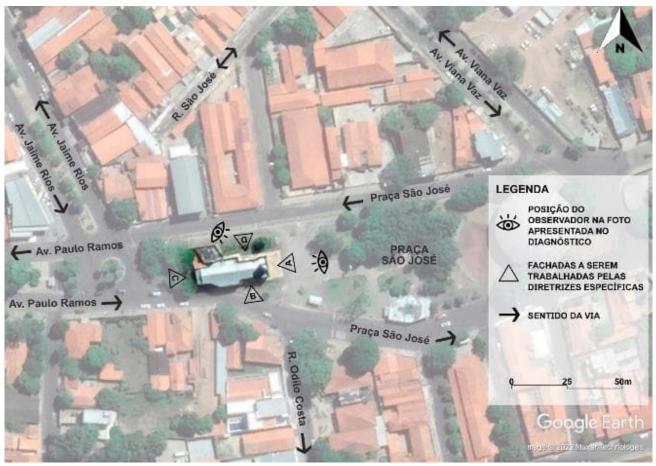
Figura 16 – Contexto urbano da Igreja São José

A igreja de São José está localizada na Praça homônima, no centro do município. O local, além de ser ponto de encontro dos timonenses, é um dos símbolos da cidade. O templo começou como uma pequena capela de pedra dedicada ao santo, no então povoado de São José das Cajazeiras, atual município de Timon. A construção da matriz teve início em 1936, contando com recursos e auxílio da comunidade, e foi inaugurada em 1945.
